Técnicas para el mantenimiento predictivo en líneas de subtransmisión de energía.

Techniques for predictive maintenance in power subtransmission lines.

| Edwin Vinicio Cruz Loya¹ edwin@insercruz.com.ec https://orcid.org/0009-0002-7389-3113 | Victor Hugo Yugcha Quinatoa² victor.yugcha2@utc.edu.ec https://orcid.org/0000-0002-5644-6234 | Iliana Gonzalez Palau^{3*} dist.universoptico@gmail.com https://orcid.org/0009-0007-6422-7334 |

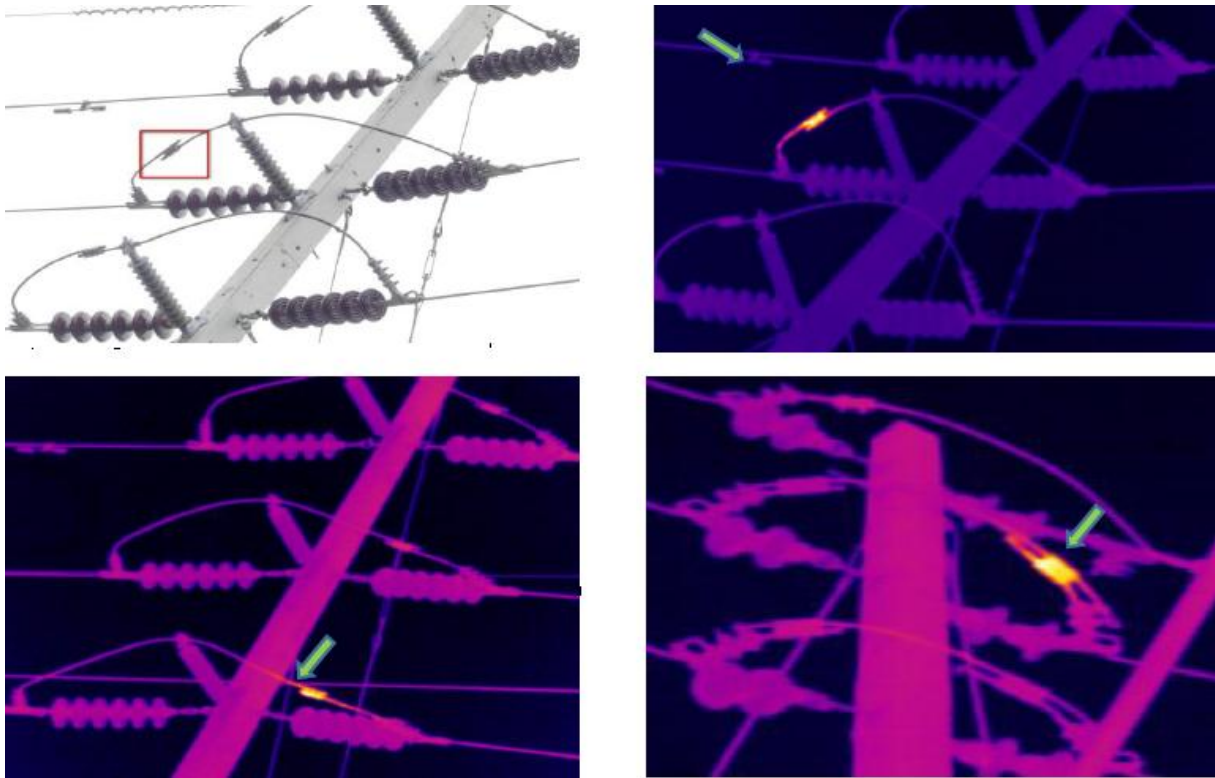
En la figura 2, se muestran la diferencia de la temperatura entre un conector con cierto grado de anomalía y uno normal debido a la diferencia de temperatura en la imagen obtenida por una cámara infrarroja [6], [7], [8].

Figura 2. Imágenes con cámara Termográfica infrarroja.

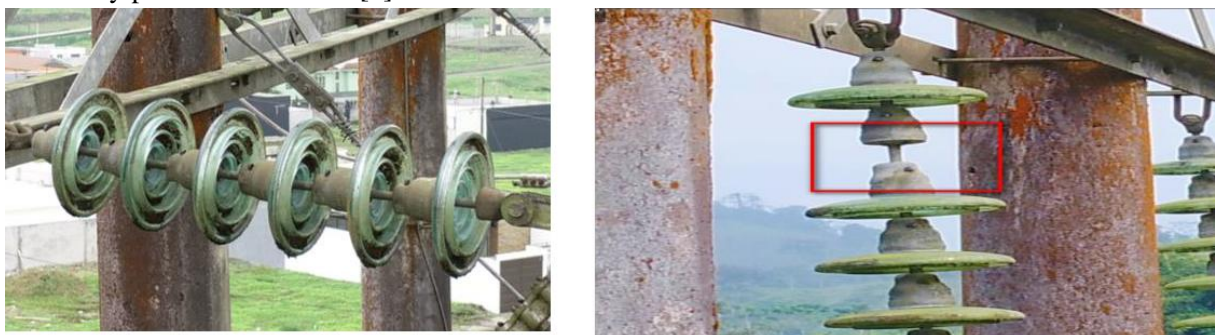
La figura 3, 4 y 5 fue realizada por una cámara fotográfica desde un dron, en las que se puede evidenciar las siguientes anomalías: aisladores con polución, aisladores rotos, aisladores flameados, vástago oxidado y pernos U oxidados [9].

Figura 3. Aisladores con polución y roto

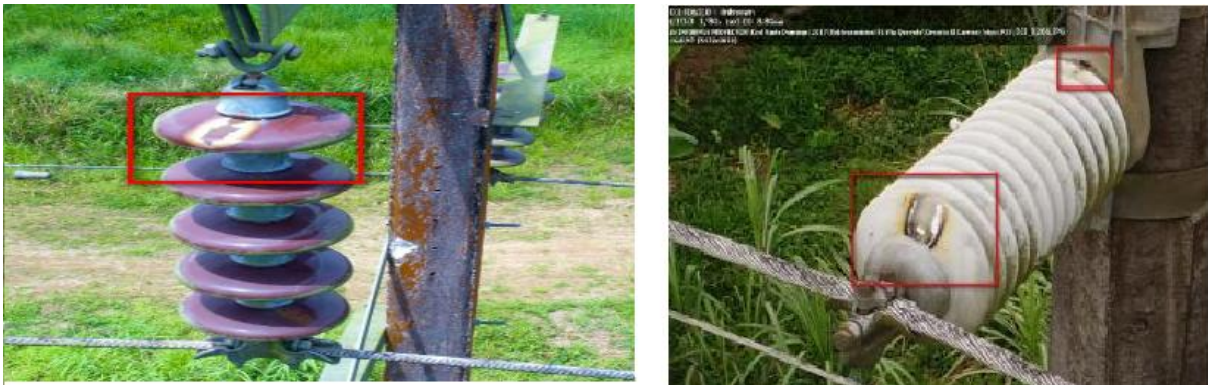
Figura 4. Aisladores flameados

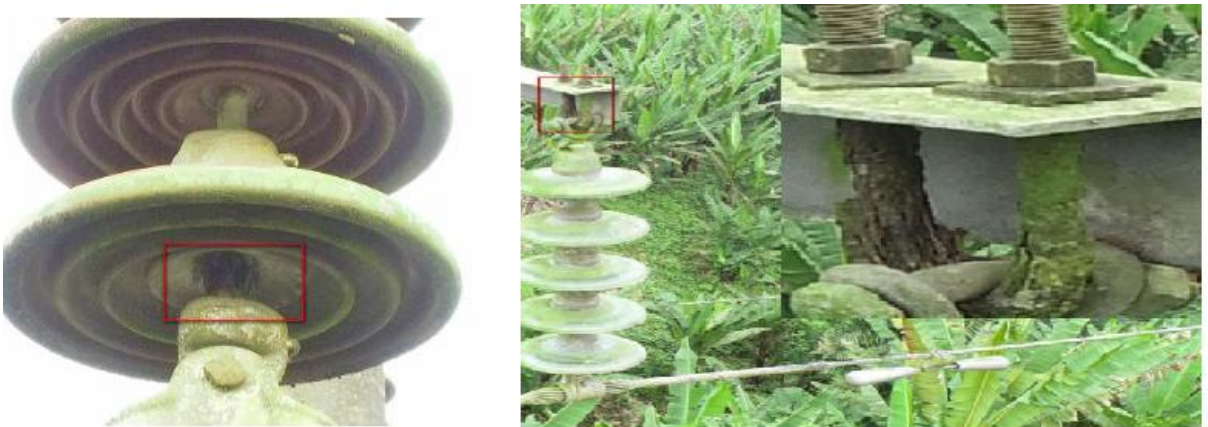
Figura 5. Aisladores con vástago y pernos oxidados

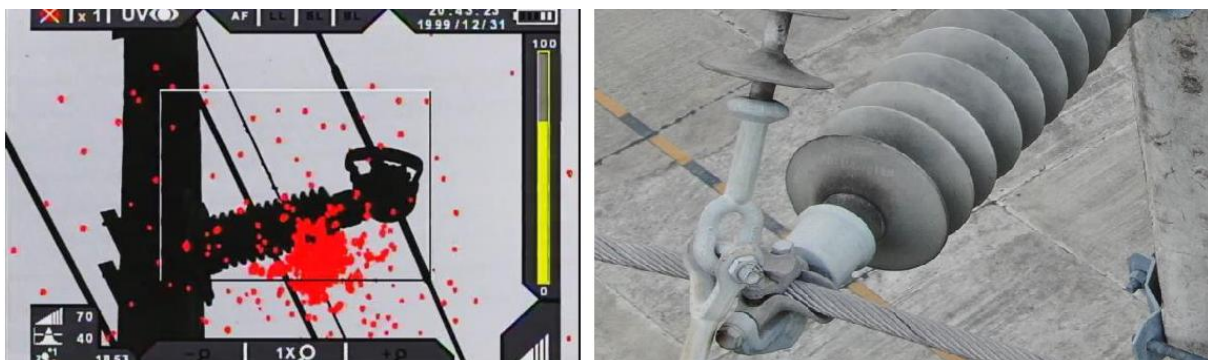
La presencia de efecto corona en los aisladores se muestra en las figuras 6 y 7 [10].

Figura 6. Efecto corona en el aislador

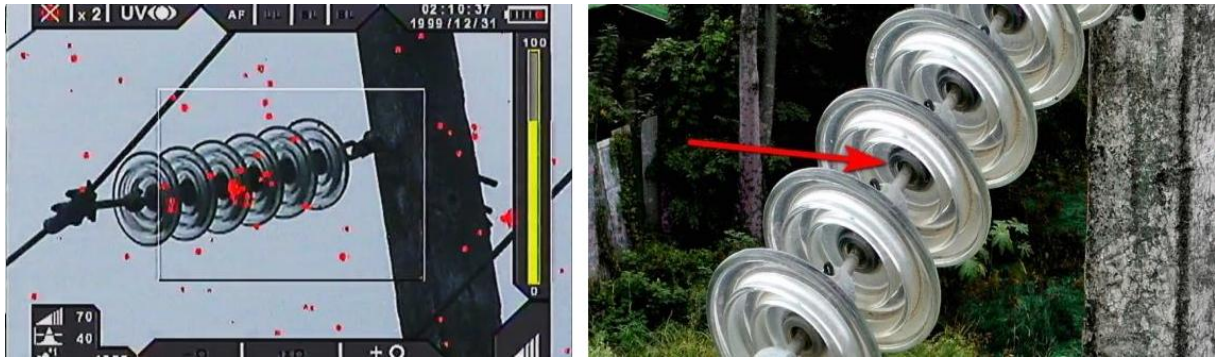
Figura 7. Efecto corona en el vástago

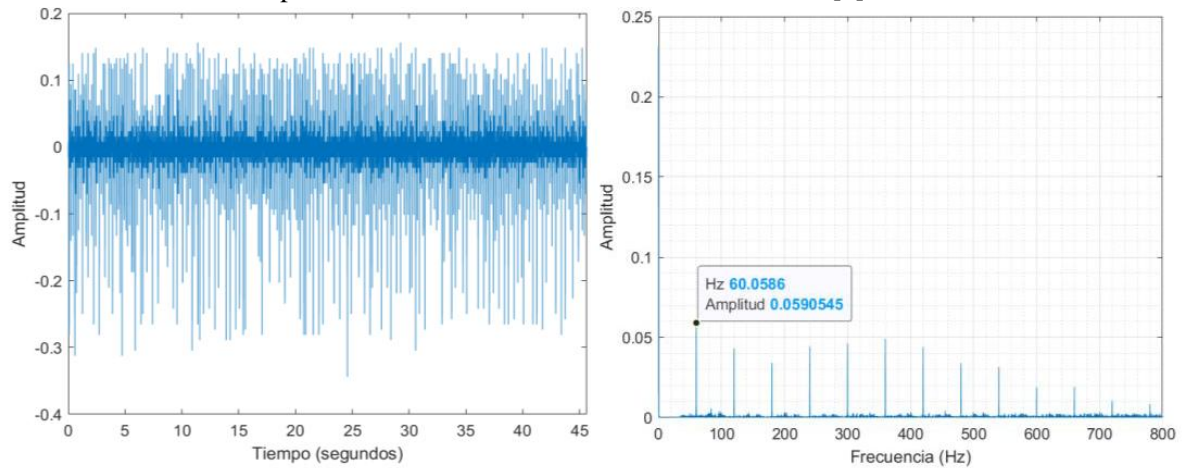
A continuación, en la figura 8 se puede observar la distorsión de la onda y su espectro armónico superior a 60 Hz, lo cual indica la presencia de efecto corona a través del sonido [7].

Figura 8. Efecto corona, forma de onda en función del tiempo y la frecuencia.

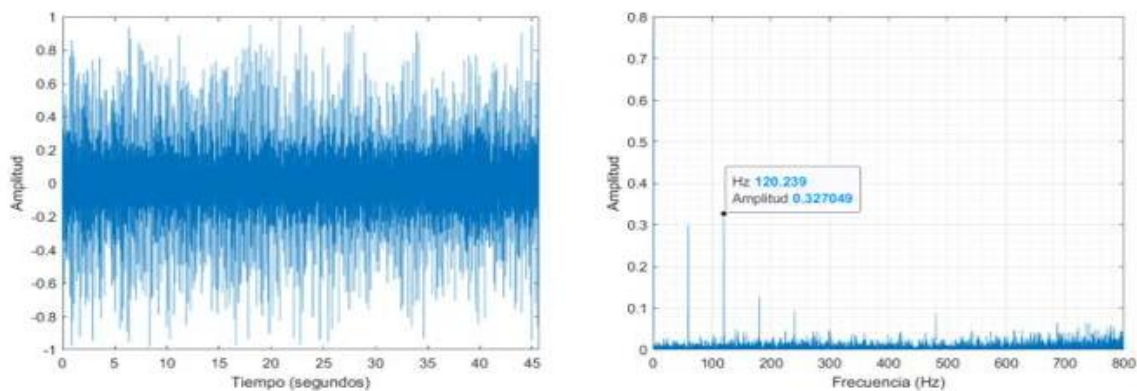
Sin embargo, en la figura 9, se observa la presencia de tracking de forma irregular debido a la presencia de armónicos superiores a 60 Hz.

Figura 9. Tracking, en función del tiempo y frecuencia.

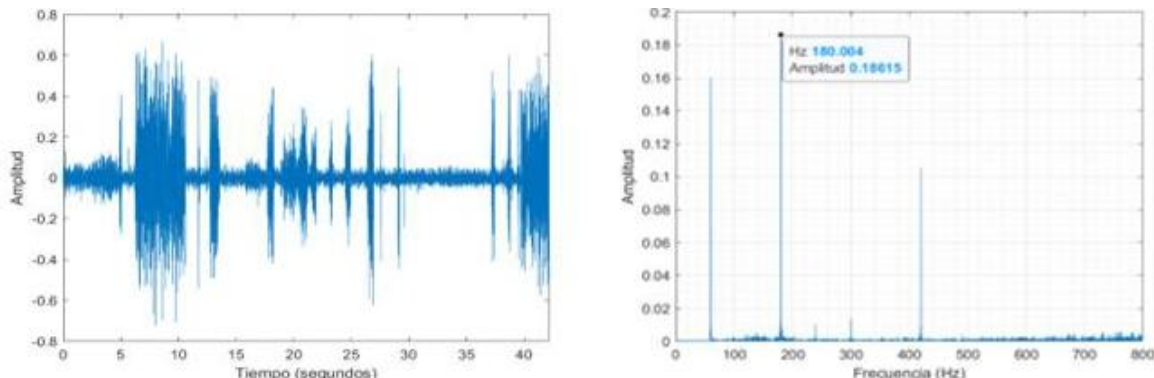
Si esta anomalía se presenta de forma continua en algunos de los elementos del sistema, trae consigo la presencia de arco eléctrico como se puede observar en la figura 10.

Figura 10. Arco eléctrico, forma de onda en función del tiempo y frecuencia.

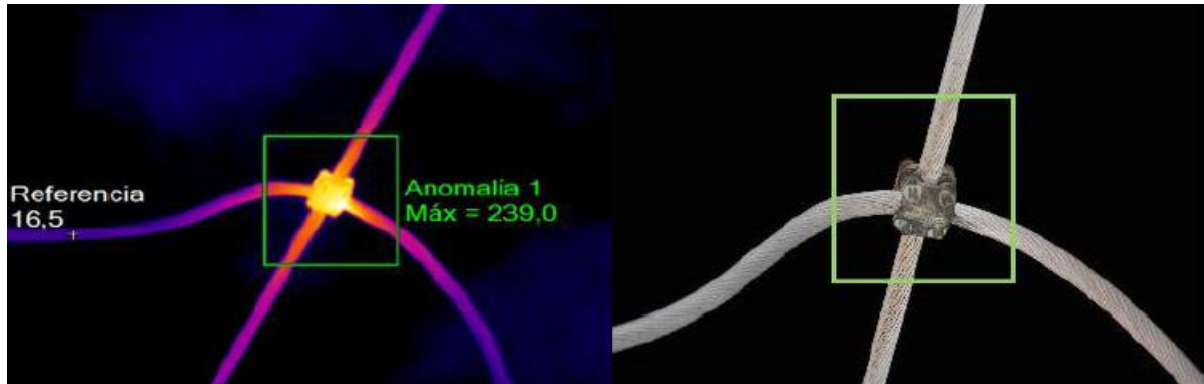
En la Figura 14, se muestra la comparación en cuanto a temperatura para un conector defectuoso y otro normal, registrándose una temperatura de 239°C y de 16,5 °C respectivamente, para las mismas condiciones de operación. La diferencia de temperatura entre los dos registros es de 222.5 °C, para ese valor de ΔT , según la norma ANSI/NETA ATS, clasificándose la anomalía como crítica de alta prioridad para una reparación urgente [11].

Figura 14. Temperatura medida para diferentes estados de un conector.

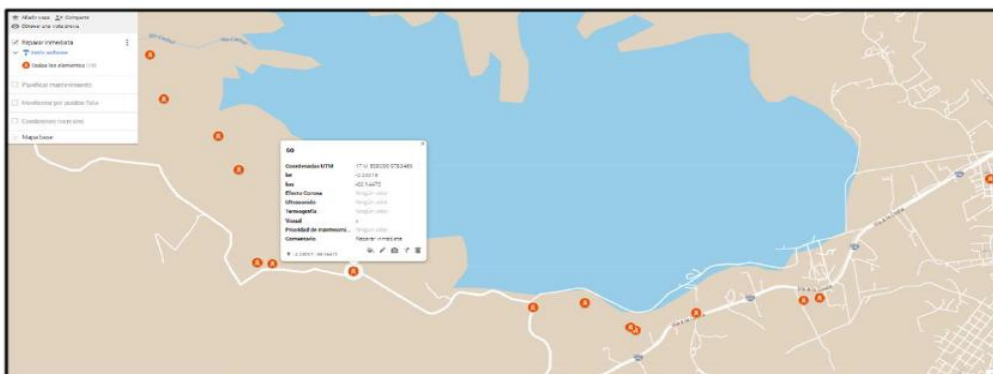
A continuación, presentamos el resultado de los análisis realizados en la zona costera del Ecuador, aplicados a 86 puntos consecutivos analizando las cuatro técnicas descritas en este trabajo. De las anomalías, 7 de ellas fueron detectadas por efecto corona, 13 por el ultrasonido acústico, una por termografía y las demás por la técnica visual, en la figura 15 se pueden observar los puntos con prioridad alta de mantenimiento.

Figura 15. Puntos inspeccionados con prioridad de mantenimiento alta
